Corrosion par des polluants

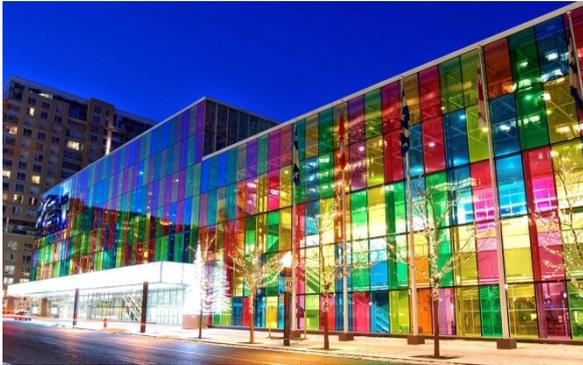
La Grande verrière colorée du Palais des congrès de Montréal, dont le concept a été créé sous la direction de l'architecte Mario Saïa, en 2002. <http://www.ccq.gouv.qc.ca/index.php?id=295>

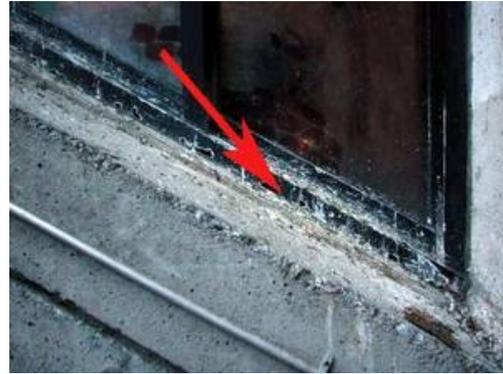
Photo 13 : CCQ

L'acidité des fientes d'oiseaux s'est attaquée aux éléments métalliques de cette structure au point de la percer par endroits et de nécessiter son remplacement.

Il faut s'assurer que les oiseaux ne puissent se percher sur les traverses d'appui.

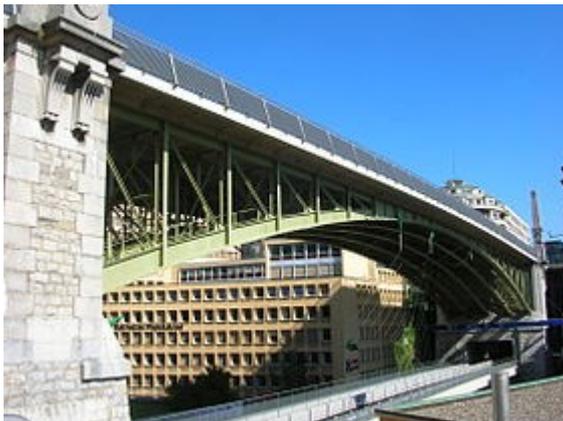
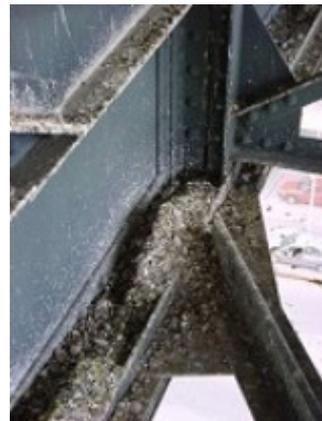
Le Pont Bessières à Lausanne (1910)

Les accumulations de fientes sur les bâtiments ou en bas de façade attaquent les matériaux et peuvent constituer un risque sanitaire.

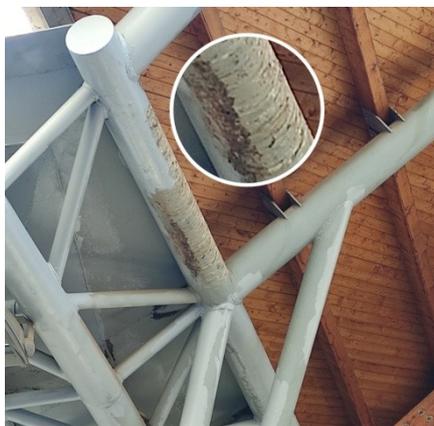
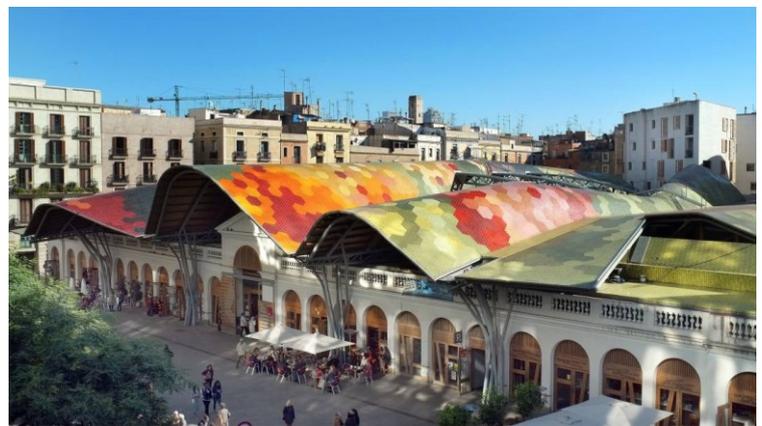
Corrosion acide de la structure du marché Sainte Catherine à Barcelone

Attaque acide de la peinture puis de l'acier de structure par les fientes de pigeons. Décapage et peinture de l'ensemble.

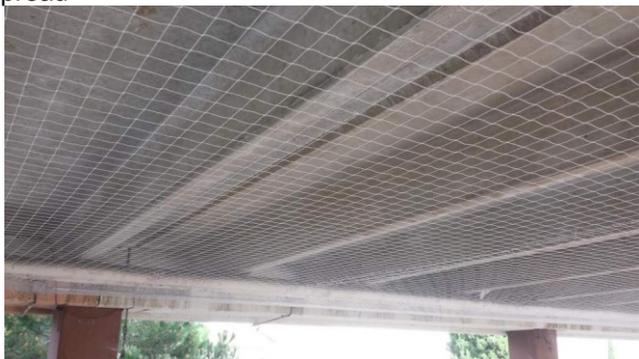
Filet anti pigeons en sous face de la toiture d'un preau

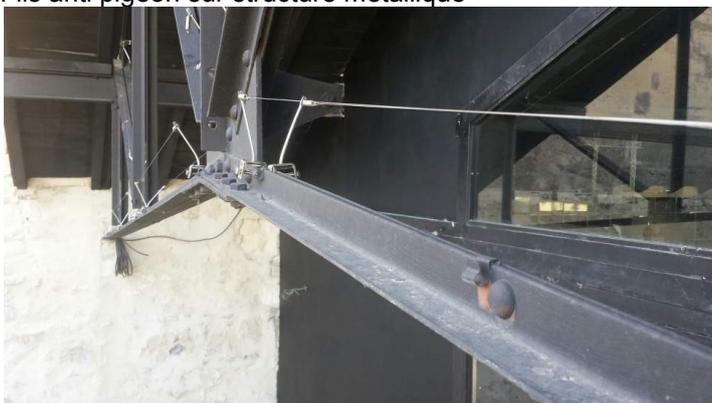
Fils anti pigeon sur structure metallique
